NASA開発のセラミック遮熱・断熱塗料

クールサーム®

データ資料・写真集

Vol. 9

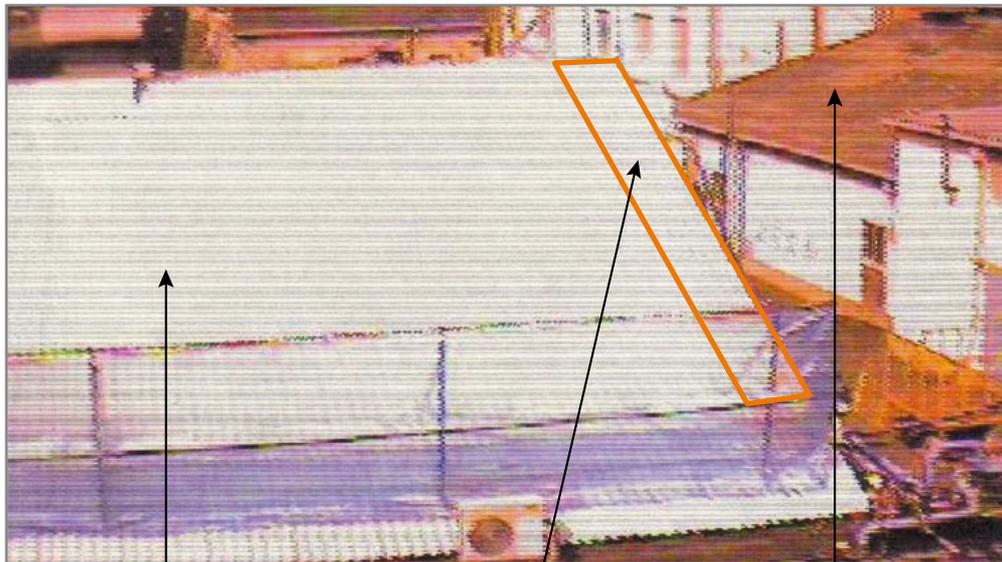
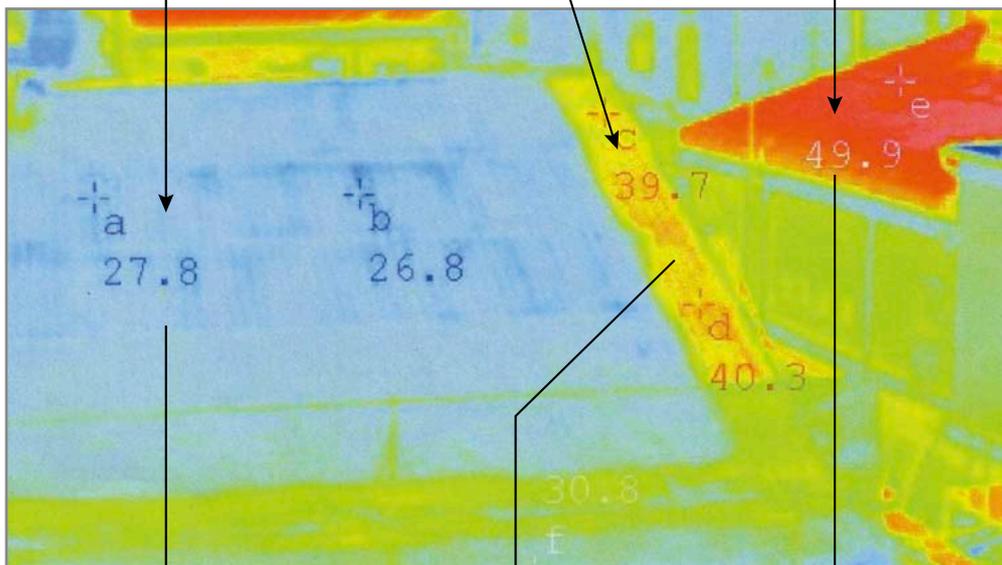
クールサーム塗装面

水性白色塗料塗装面  
(水性下塗り剤)

無塗装面

外気温  
26℃

26.8℃~27.8℃

39.7℃~40.3℃

49.9℃

クールサームの表面温度は無塗装表面よりも22~23℃、普通の白色塗料より12~13.5℃低下しています。

遮熱塗料が白色塗料と同程度の温度低下効果では意味がありません。白色顔料の二酸化チタンの反射力に頼るだけでは2~3年で効果が無くなります。

株式会社ジェイテクト 国分工場 保持器工場 (スレート屋根) 2006年10月17日(晴れ)  
(総務課 大西係長撮影)

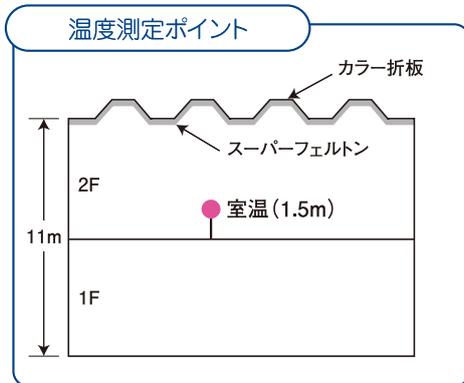
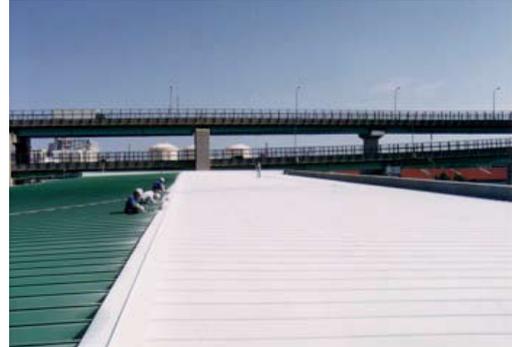
## 日本通運（株） 東神戸流通センター （兵庫県）

折板屋根 4,000m<sup>2</sup> 2000年6月施工

測定時刻	外気温	屋根裏面温度	室温(2F)
岸和田流通センター (無塗装)	13:00	34.0℃	56.5℃	38.0℃
東神戸流通センター (クールサーム施工)	14:30	33.5℃	38.2℃	32.1℃
			<b>-18.3℃</b>	<b>-5.9℃</b>

測定時刻	外気温	屋根裏面温度	室温(2F)
岸和田流通センター (無塗装)	15:00	34.3℃	52.8℃	38.9℃
東神戸流通センター (クールサーム施工)	13:30	33.5℃	35.9℃	32.8℃
			<b>-16.9℃</b>	<b>-6.1℃</b>

室温  
約6℃低下

「昨夏までは40℃近くまで室温が上昇したが、  
今夏は最高でも34℃で、ほとんどの日が  
33℃以下になっている。」(担当者)

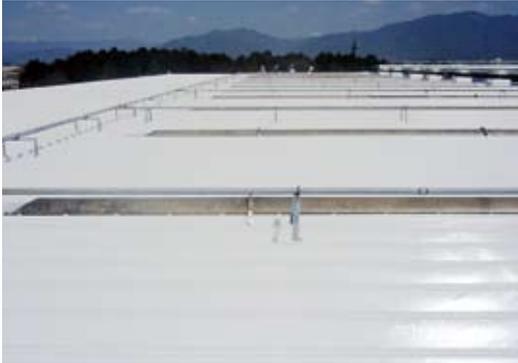
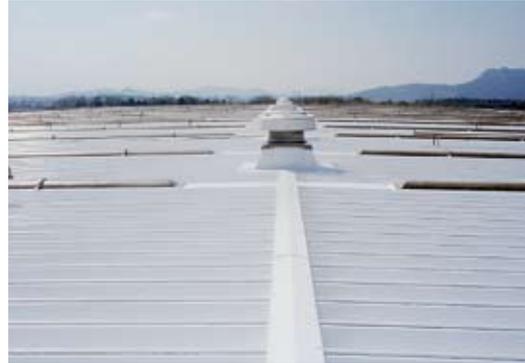
# パナホーム(株) 本社工場 (滋賀県)

折板屋根 22,700m<sup>2</sup> 2010年12月施工

塗装前は室内温度が外気温よりも5~6℃高かったにも関わらず、クールサーム塗装後には外気温程度まで低下しました。

クールサーム塗装後は、1F・2Fの室内温度がほぼ同じになり、その効果を実感戴いています。

室内温度  
**最大7.3℃低下**

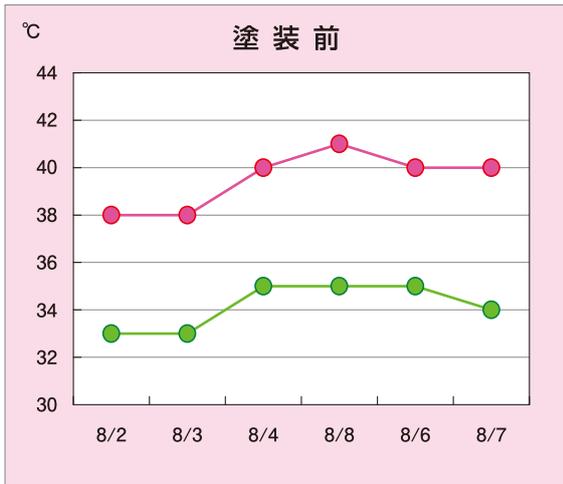
2010年 夏期

— 外気温 — 2F室内温度

最高温度	8/2	8/3	8/4	8/5	8/6	8/7
天気	☀	☁/☀	☁/☀	☁/☀	☀	☀/☁
外気温	33.0	33.0	35.0	35.0	35.0	34.0
2F室内温度	38	38	40	41	40	40
温度差	5.0	5.0	5.0	6.0	5.0	6.0

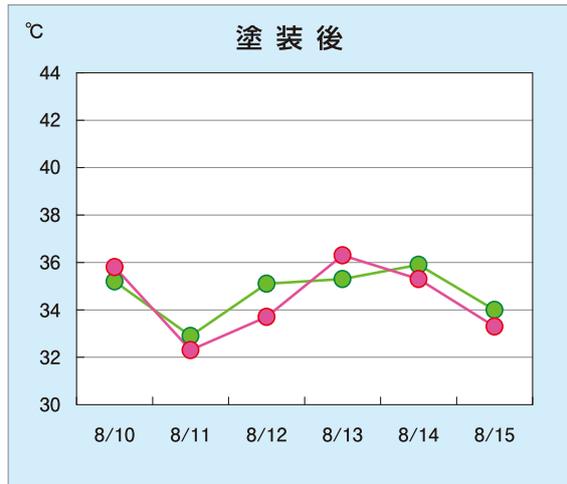
2011年 夏期

8/10	8/11	8/12	8/13	8/14	8/15
天気	☀	☁/☔	☀	☀/☁	☀	☔/☁
外気温	35.2	32.9	35.1	35.3	35.9	34.0
2F室内温度	35.8	32.3	33.7	36.3	35.3	33.3
温度差	0.6	-0.6	-1.4	1.0	-0.6	-0.7

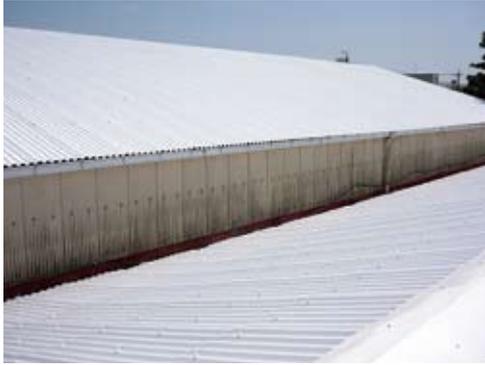
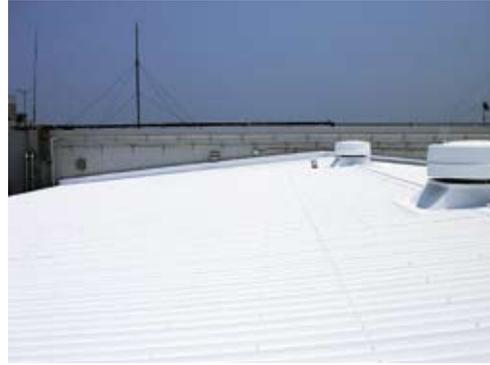
# ■ パナソニック電工(株) 津工場 (三重県)

スレート屋根 N2倉庫 2,000m<sup>2</sup> 2011年5月施工  
折板屋根 E3建屋 2,000m<sup>2</sup> 2011年5月施工

屋根下付近温度  
**12.9℃低下**

室内温度  
**5.3℃低下**

8月度	外気温	屋根下付近室温	温度差	温度効果
2009年度 塗装前	29.6℃	44.3℃	14.7℃	<b>12.9℃低下</b>
2011年度 塗装後	30.8℃	32.6℃	1.8℃	
9月度	外気温	屋根下付近室温	温度差	温度効果
2009年度 塗装前	27.0℃	39.4℃	12.4℃	<b>11.3℃低下</b>
2011年度 塗装後	27.4℃	28.5℃	1.1℃

8月度	外気温	屋根下付近室温	温度差	温度効果
2009年度 塗装前	29.6℃	42.4℃	12.8℃	<b>12.1℃低下</b>
2011年度 塗装後	30.8℃	31.5℃	0.7℃	
9月度	外気温	屋根下付近室温	温度差	温度効果
2009年度 塗装前	27.0℃	38.1℃	11.1℃	<b>10.5℃低下</b>
2011年度 塗装後	27.4℃	28.0℃	0.6℃

8月度	外気温	室内温度	温度差	温度効果
2009年度 塗装前	30.0℃	34.2℃	4.2℃	<b>5.3℃低下</b>
2011年度 塗装後	31.1℃	30.0℃	-1.1℃	
9月度	外気温	室内温度	温度差	温度効果
2009年度 塗装前	27.0℃	30.3℃	3.3℃	<b>4.3℃低下</b>
2011年度 塗装後	27.4℃	26.4℃	-1.0℃

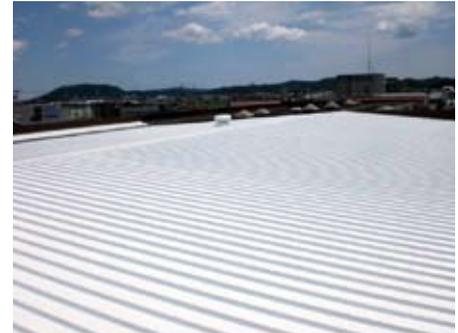
# アイリスオーヤマ(株) 大河原工場 (宮城県)

折板屋根 6,650m<sup>2</sup> 2011年5月施工

外部温度が35℃以上の日(雨天以外)の比較で  
クールサームを塗装することによって無塗装より  
室温が約6℃低くなりました。

室内温度  
**約6℃低下**

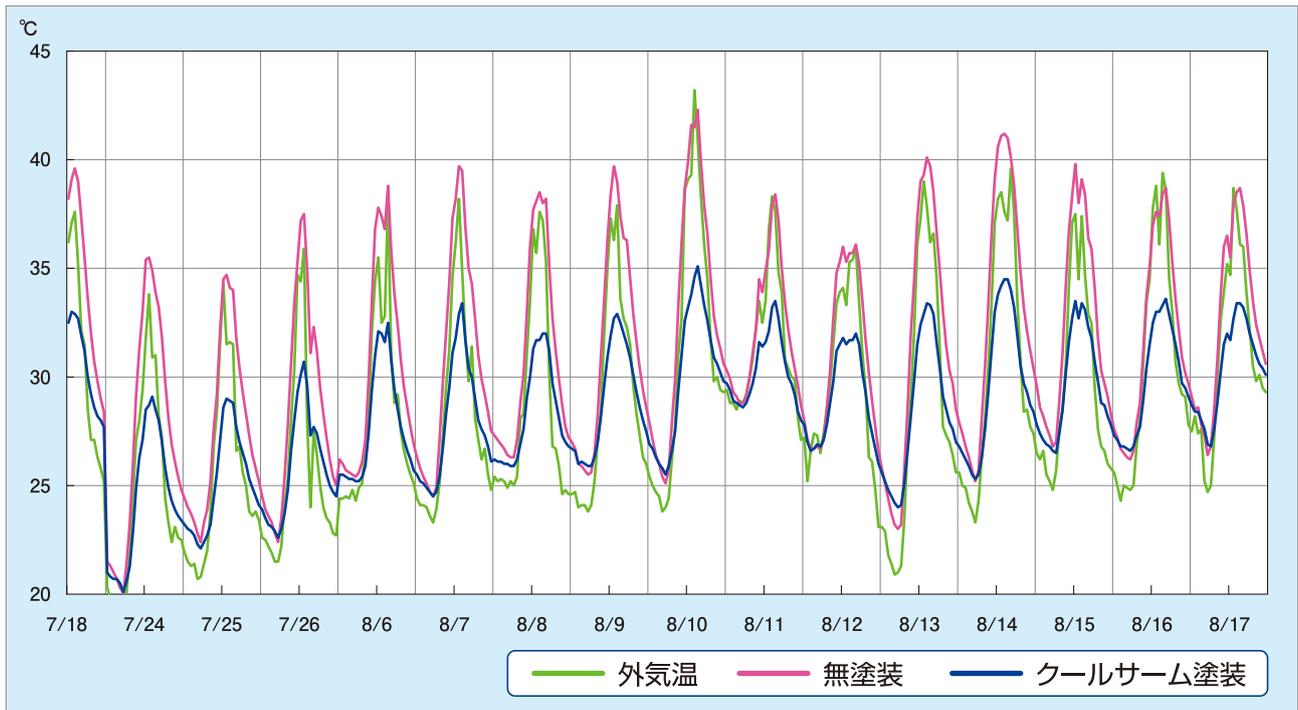
最高温度	7/18	7/24	7/25	7/26	8/6	8/7	8/8	8/9	8/10	8/11	8/12	8/13	8/14	8/15	8/16	8/17
天気	☁	☁/☀	☁	☁	☁	☀/☁	☁	☁	☁/☀	☀	☀/☁	☀/☁	☁	☁/☀	☁	☁
外気温	37.6	33.8	34.3	35.9	38.2	38.2	37.6	37.9	43.2	38.3	35.9	39	39.6	37.5	39.4	38.7
無塗装	39.6	35.5	34.7	37.5	38.8	39.7	38.5	39.7	42.3	38.4	36.1	40.1	41.2	39.8	38.7	38.7
クールサーム塗装	33.0	29.1	29.0	30.7	32.5	33.4	32	32.9	35.1	33.5	32	33.4	34.5	33.5	33.6	33.4
温度差	-6.6	-6.4	-5.7	-6.8	-6.3	-6.3	-6.5	-6.8	-7.2	-4.9	-4.1	-6.7	-6.7	-6.3	-5.1	-5.3
