# N社 長崎センター

クールサーム施工 2014年9月13日～9月30日 3,067㎡  
測定箇所:断熱プレハブパネル上

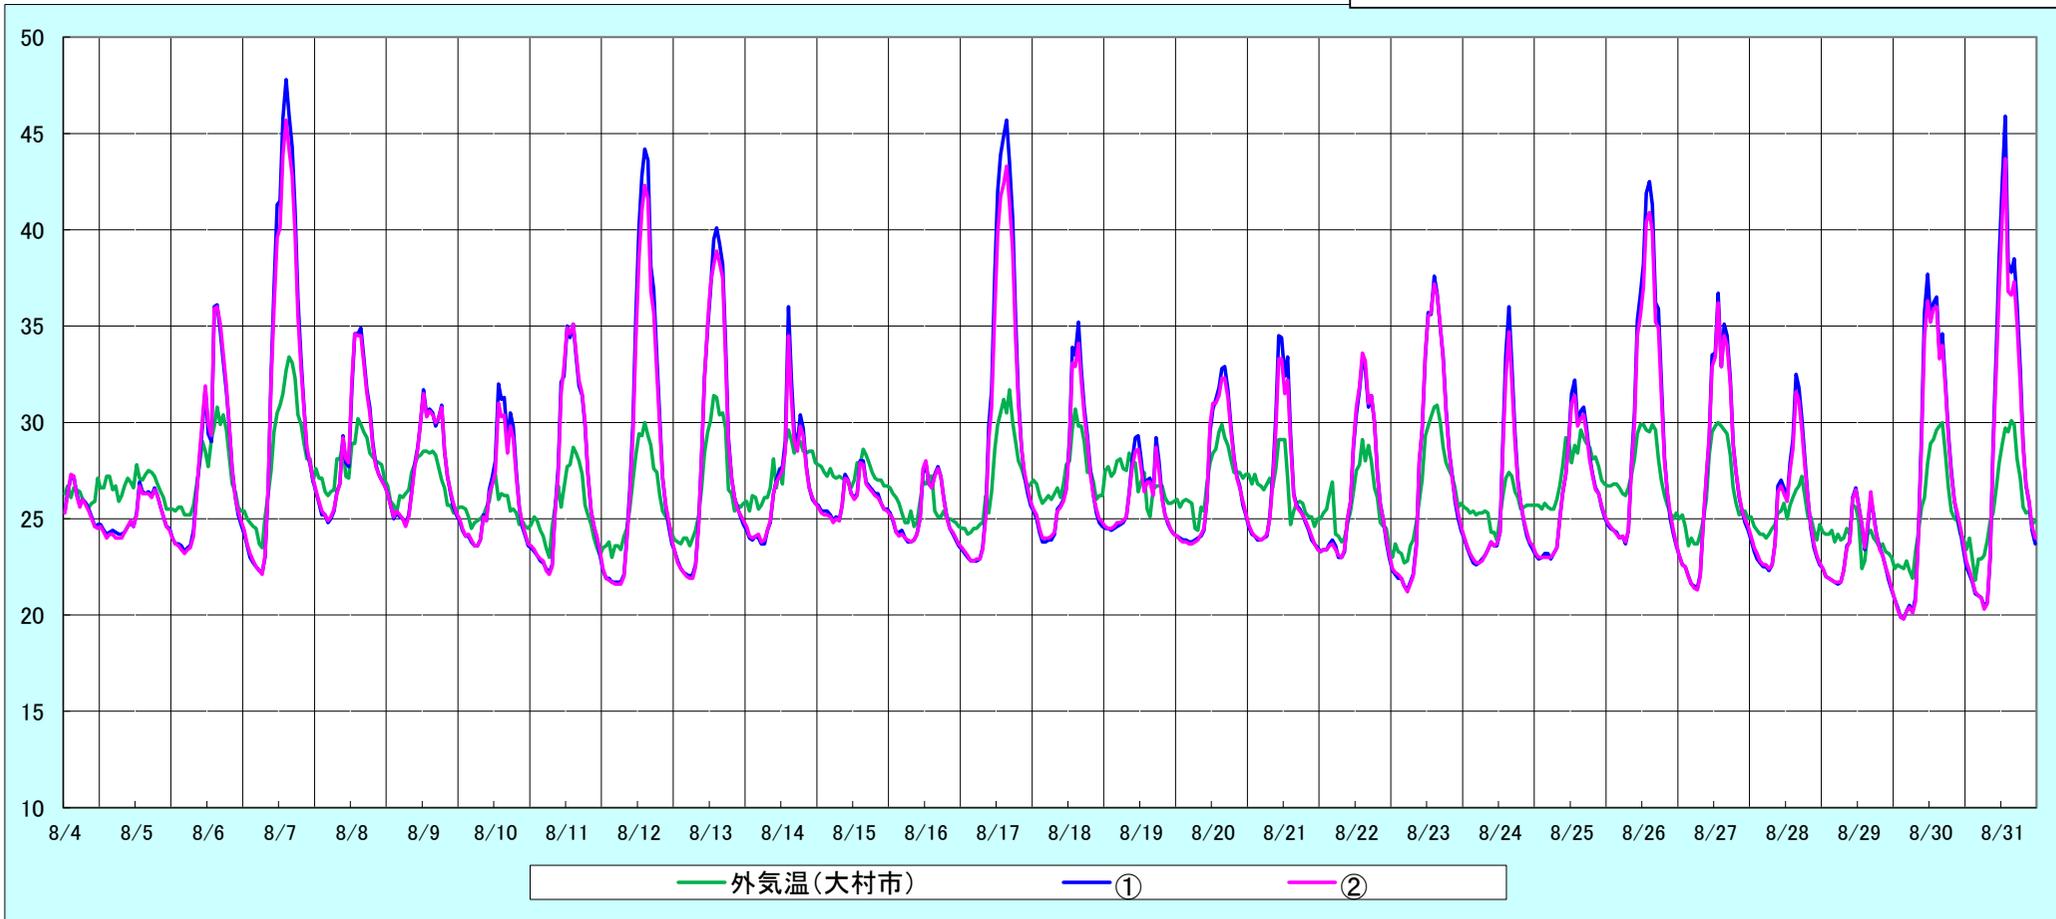
施工前外気温より約13℃高かった天井裏温度が、施工後は外気温と同等に。  
気象条件が同等の8/31と10/10を比較しても約16℃差が認められます。

| 最高温度 | | | 8/4 | 8/5 | 8/6 | 8/7 | 8/8 | 8/9 | 8/10 | 8/11 | 8/12 | 8/13 | 8/14 | 8/15 | 8/16 | 8/17 | 8/18 | 8/19 | 8/20 | 8/21 | 8/22 | 8/23 | 8/24 | 8/25 | 8/26 | 8/27 | 8/28 | 8/29 | 8/30 | 8/31 |
| 天気 | | | ☂ | ☂/☁ | ☁/☀ | ☀ | ☁/☂ | ☁ | ☂/☁ | ☀ | ☁ | ☁ | ☂/☁ | ☂/☁ | ☂ | ☂/☀ | ☂/☁ | ☂ | ☂/☁ | ☂ | ☁ | ☁ | ☁ | ☁/☂ | ☁/☀ | ☁/☂ | ☂ | ☁/☂ | ☁ | ☁/☀ |
| 気象庁外気温(大村) | | | 28.8 | 27.8 | 30.8 | 33.4 | 30.2 | 28.5 | 27.3 | 28.7 | 30.0 | 31.4 | 29.6 | 28.6 | 27.2 | 31.7 | 30.7 | 28.4 | 29.9 | 29.1 | 29.1 | 30.9 | 27.4 | 29.6 | 29.9 | 30.0 | 27.2 | 25.7 | 30.0 | 30.1 |
| ① | | | 29.0 | 26.9 | 36.1 | 47.8 | 34.9 | 31.7 | 32.0 | 35.1 | 44.2 | 40.1 | 36.0 | 28.0 | 27.9 | 45.7 | 35.2 | 29.3 | 32.9 | 34.5 | 33.2 | 37.6 | 36.0 | 32.2 | 42.5 | 36.7 | 32.5 | 26.6 | 37.7 | 45.9 |
| ② | | | 28.8 | 26.7 | 36.0 | 45.7 | 34.6 | 31.5 | 31.0 | 35.1 | 42.3 | 38.9 | 34.5 | 27.9 | 28.0 | 43.3 | 34.1 | 28.7 | 32.3 | 33.3 | 33.6 | 37.2 | 34.7 | 31.4 | 40.9 | 36.2 | 31.6 | 26.5 | 36.3 | 43.7 |

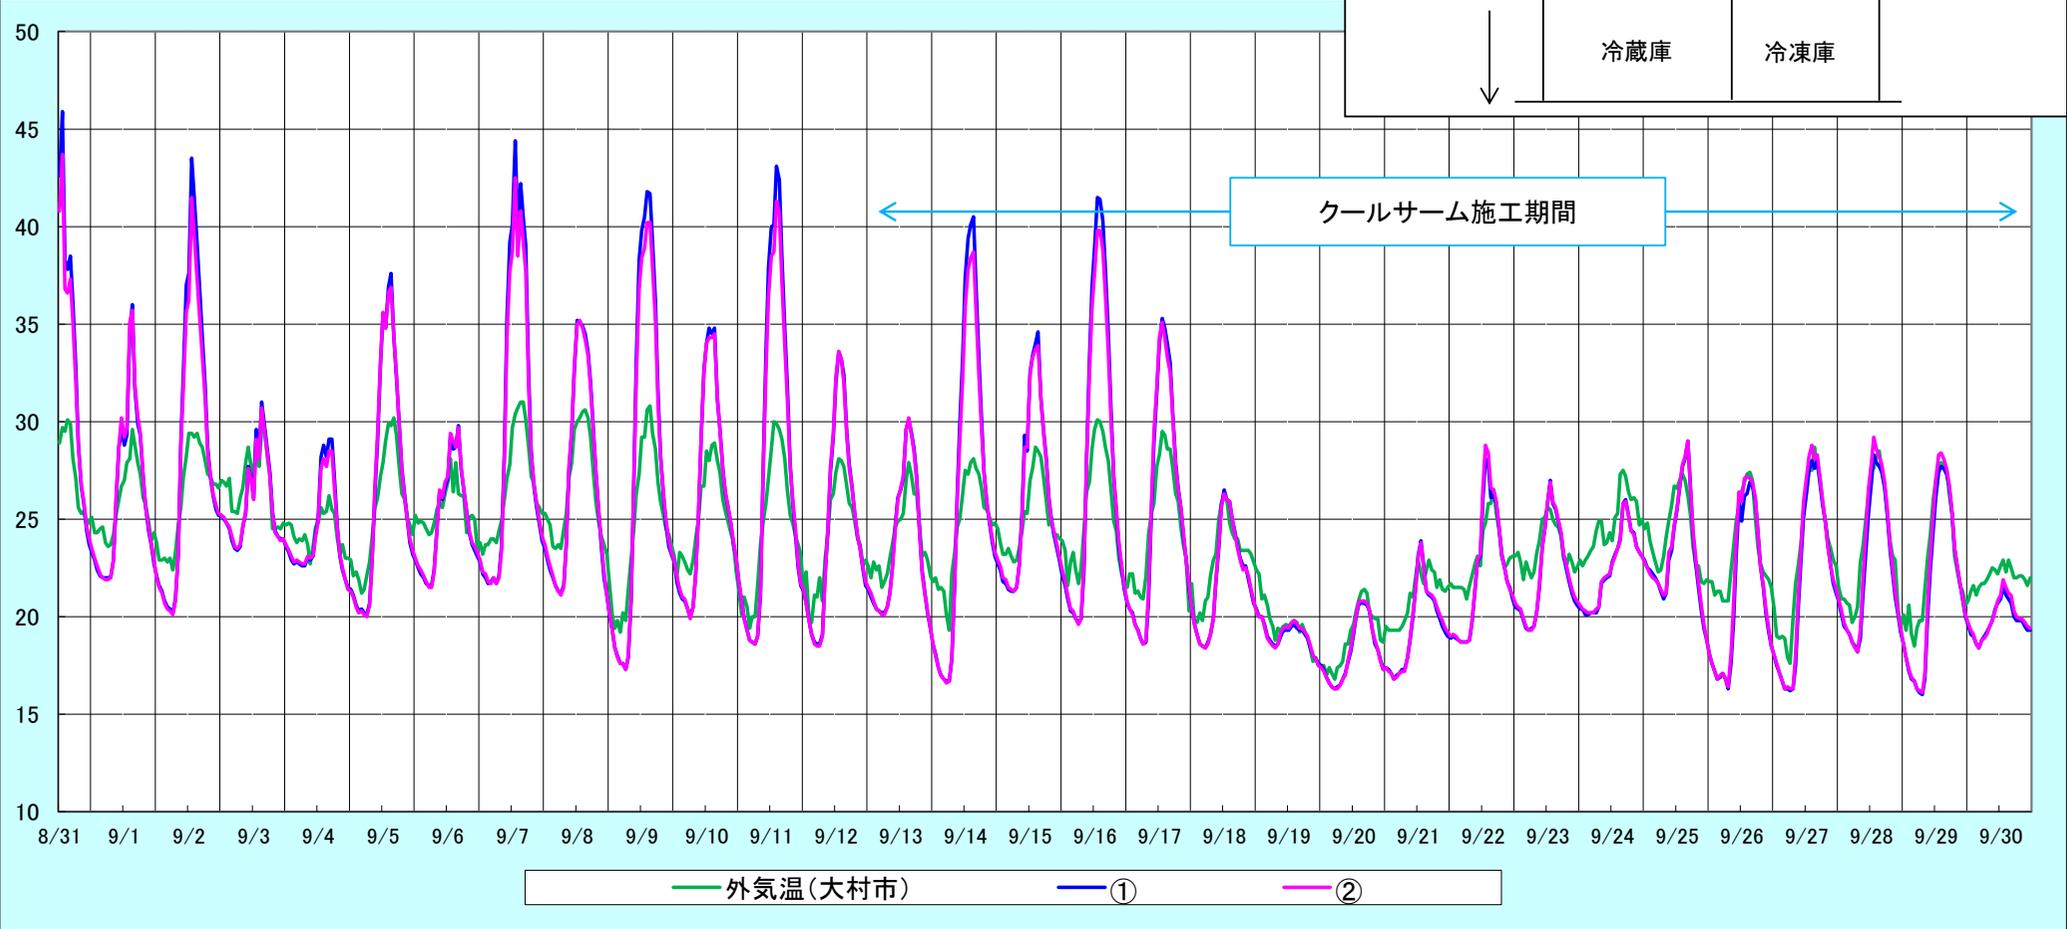
クールサーム施工 2014年9月13日～9月30日 3,067㎡  
測定箇所:断熱プレハブパネル上

| 最高温度 | 9/1 | 9/2 | 9/3 | 9/4 | 9/5 | 9/6 | 9/7 | 9/8 | 9/9 | 9/10 | 9/11 | 9/12 | 9/13 | 9/14 | 9/15 | 9/16 | 9/17 | 9/18 | 9/19 | 9/20 | 9/21 | 9/22 | 9/23 | 9/24 | 9/25 | 9/26 | 9/27 | 9/28 | 9/29 | 9/30 |
| 天気 | ☔/☀ | ☁ | ☔/☁ | ☔ | ☀ | ☔/☀ | ☀ | ☀ | ☀ | ☁ | ☁/☀ | ☁ | ☔/☀ | ☔/☀ | ☁/☀ | ☁/☀ | ☀ | ☁ | ☔ | ☔/☁ | ☔ | ☁ | ☁/☔ | ☔ | ☀ | ☀ | ☀ | ☀ | ☀ | ☔ |
| 気象庁外気温(大村) | 29.6 | 29.4 | 29.6 | 26.2 | 30.2 | 28.1 | 31.0 | 30.6 | 30.8 | 28.9 | 30.0 | 28.1 | 27.9 | 28.1 | 28.7 | 30.1 | 29.5 | 26.1 | 22.4 | 21.4 | 22.9 | 26.5 | 25.6 | 27.5 | 27.3 | 27.4 | 28.7 | 28.5 | 27.9 | 22.9 |
| ① | 36.0 | 43.5 | 31.0 | 29.1 | 37.6 | 29.8 | 44.4 | 35.2 | 41.8 | 34.8 | 43.1 | 33.6 | 30.1 | 40.5 | 34.6 | 41.5 | 35.3 | 26.5 | 20.4 | 20.7 | 23.9 | 28.1 | 27.0 | 26.0 | 29.0 | 26.9 | 28.0 | 28.3 | 27.7 | 21.5 |
| ② | 35.7 | 41.5 | 30.7 | 28.5 | 36.9 | 29.7 | 42.5 | 35.2 | 40.2 | 34.5 | 41.3 | 33.6 | 30.2 | 38.7 | 33.9 | 39.8 | 35.1 | 26.3 | 20.3 | 20.8 | 23.8 | 28.8 | 26.9 | 25.9 | 29.0 | 27.2 | 28.8 | 29.2 | 28.4 | 21.9 |

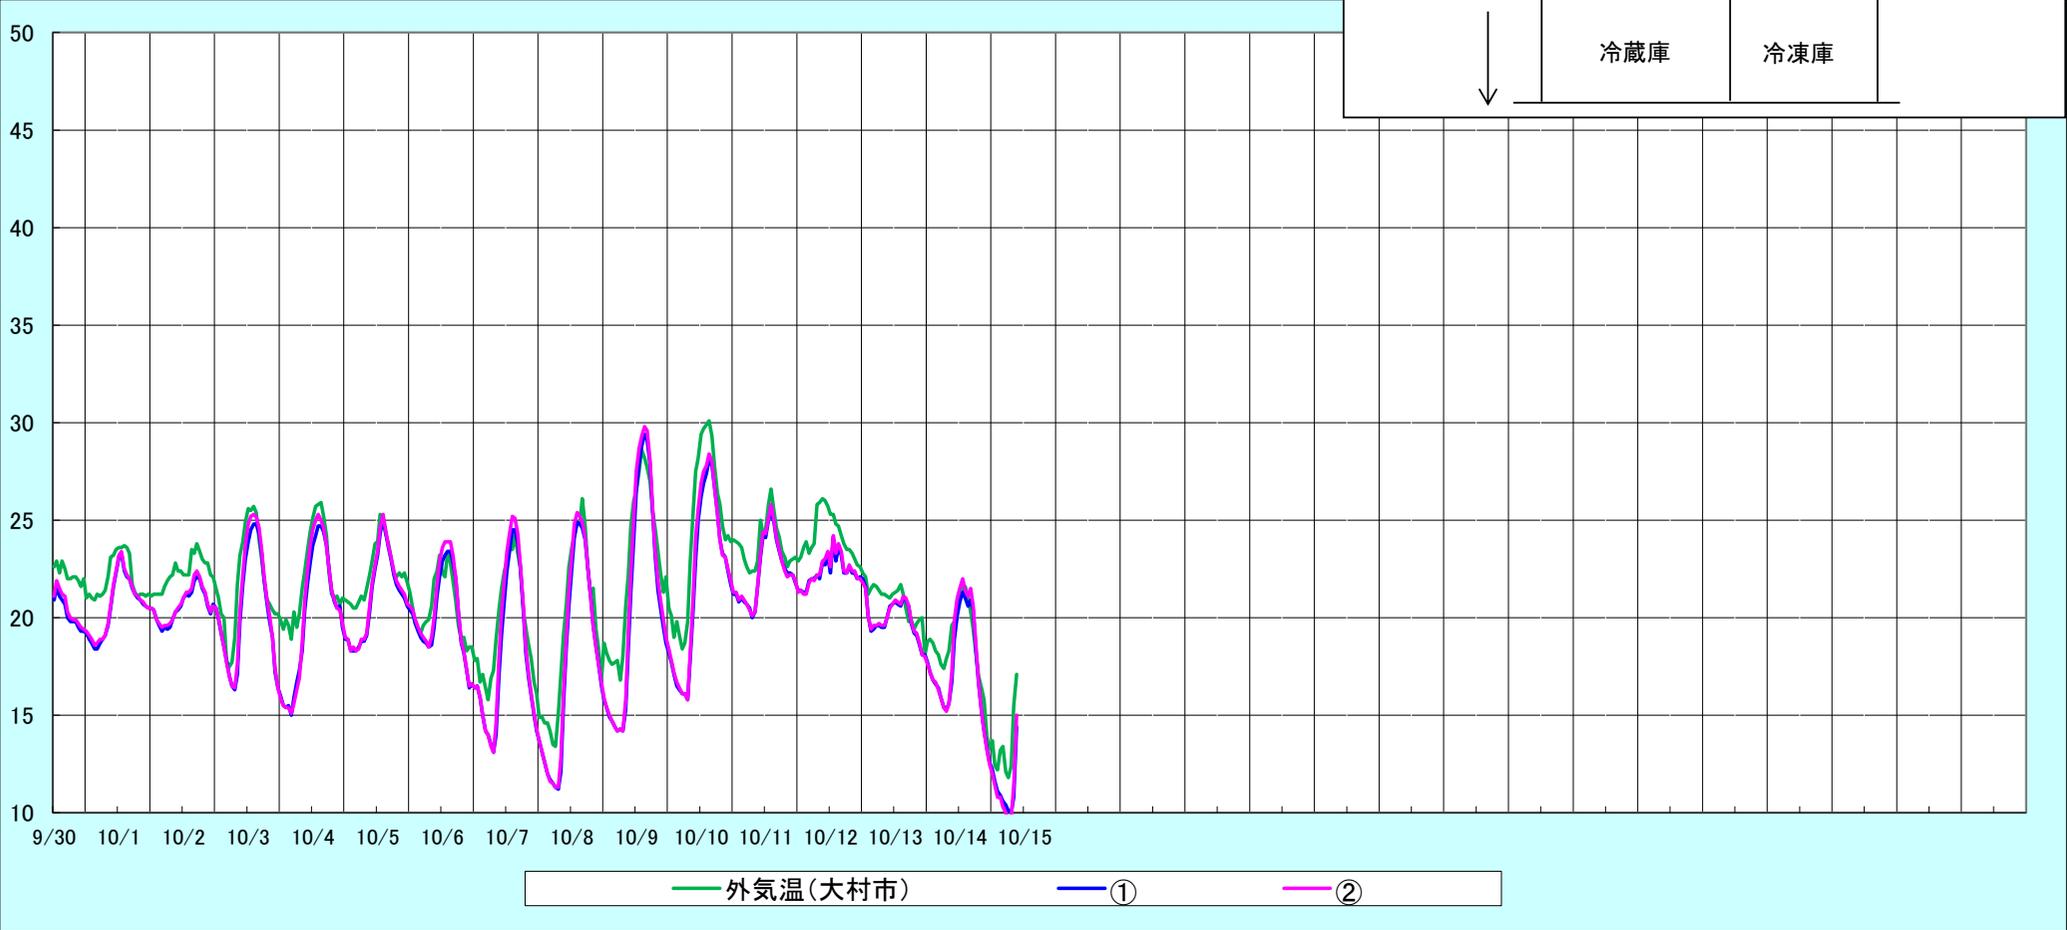
クールサーム施工 2014年9月13日～9月30日 3,067㎡  
測定箇所: 断熱プレハブパネル上

| 最高温度 | 10/1 | 10/2 | 10/3 | 10/4 | 10/5 | 10/6 | 10/7 | 10/8 | 10/9 | 10/10 | 10/11 | 10/12 | 10/13 | 10/14 | 10/15 |
| 天気 | ☂ | ☂/☁ | ☀ | ☀ | ☁ | ☀ | ☀ | ☀ | ☀ | ☀ | ☁ | ☂ | ☂ | ☀ | ☀ |
| 気象庁外気温(大村) | 23.7 | 23.8 | 25.7 | 25.9 | 25.3 | 23.3 | 24.2 | 26.1 | 28.6 | 30.1 | 26.6 | 26.1 | 22.3 | 21.6 | 17.1 |
| ① | 23.3 | 22.1 | 24.8 | 24.7 | 25.1 | 23.4 | 24.5 | 24.9 | 29.4 | 28.1 | 25.4 | 24.1 | 22.0 | 21.3 | 14.4 |
| ② | 23.4 | 22.4 | 25.3 | 25.3 | 25.3 | 23.9 | 25.2 | 25.4 | 29.8 | 28.4 | 25.8 | 24.2 | 21.8 | 22.0 | 15.0 |
