N社 仙台センター

クールサーム施工：2015年8月17日～9月14日

施工面積：7,815㎡

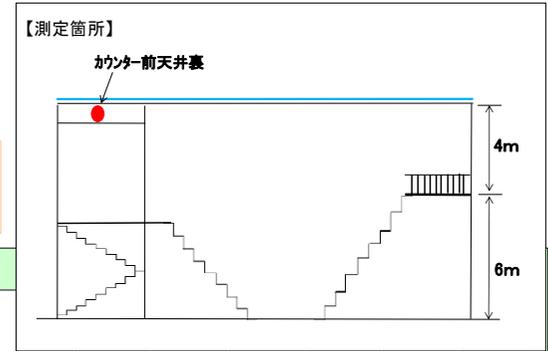
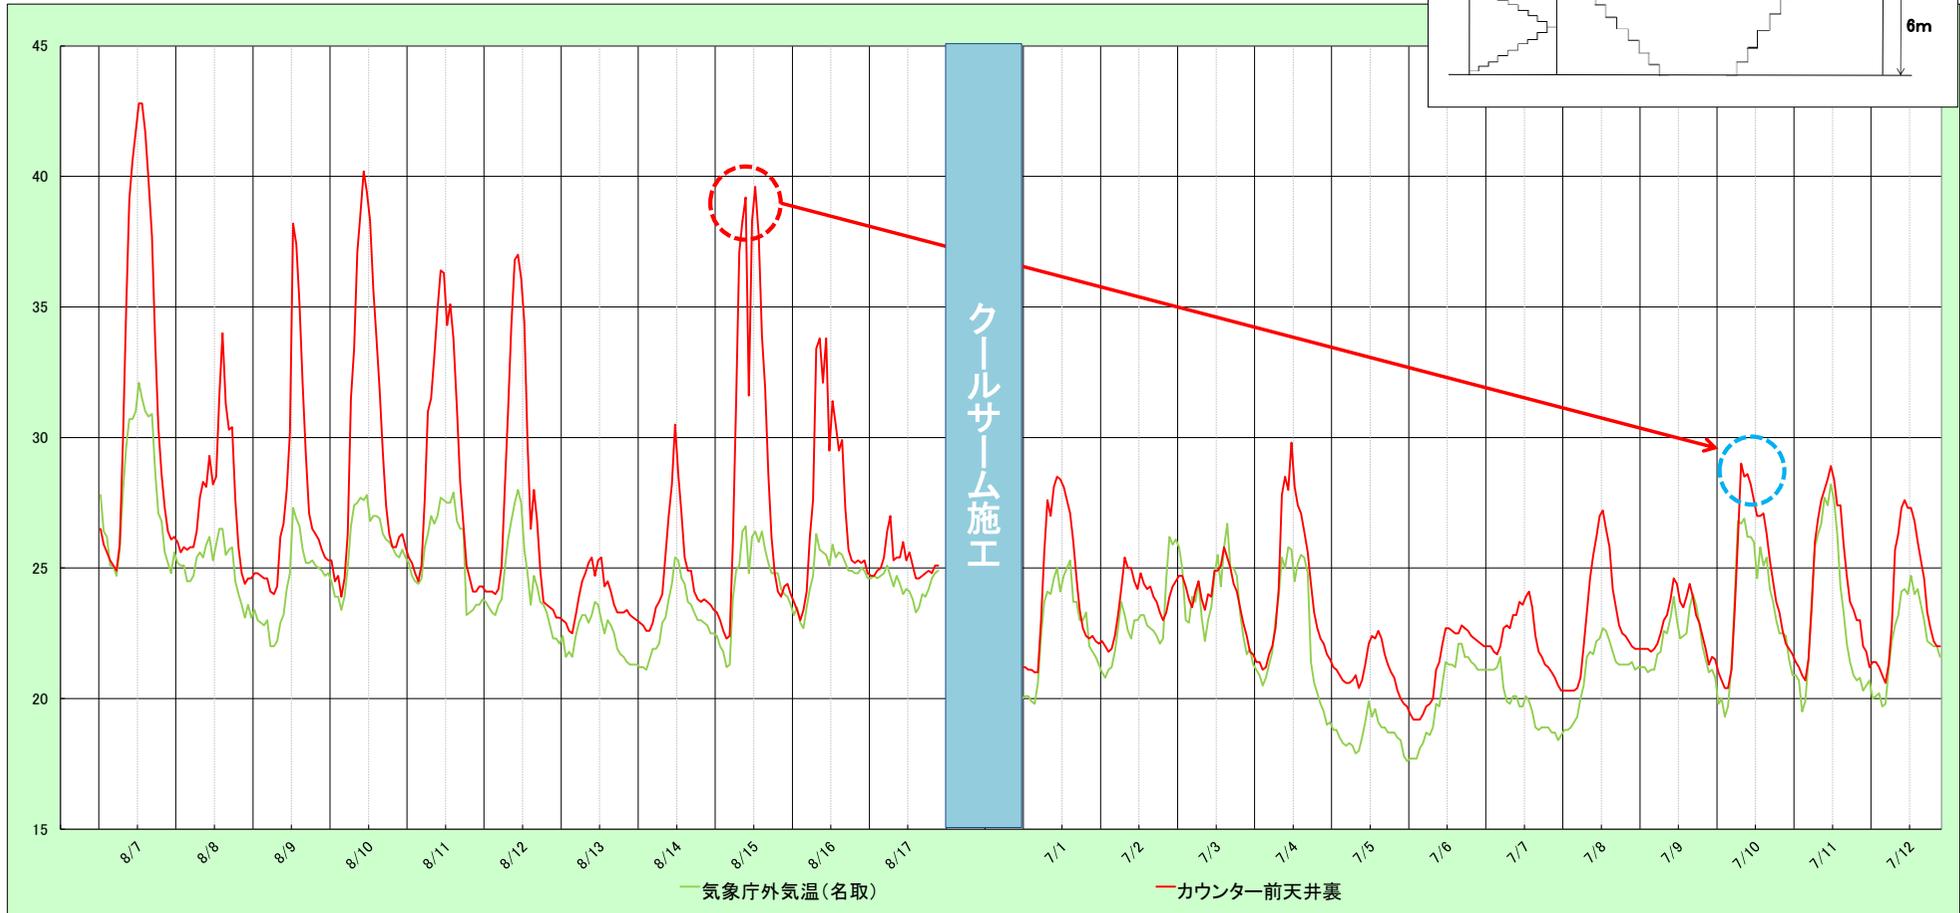
施工前後の気象条件が似ている日(2015/8/15、2016/7/10)で比較すると、カウンター前天井裏で**10.6℃の温度低下**が確認できました。
また、晴れた日の平均で比較すると、施工前は**11.5℃**あった外気温と天井裏の温度差が施工後は**2.2℃**となり、**9.3℃の温度低下**を確認しました。

2015年		8/7	8/8	8/9	8/10	8/11	8/12	8/13	8/14	8/15	8/16	8/17	晴れた日の平均
最高温度		32.1	26.5	27.3	27.8	27.9	28.0	23.7	25.4	26.6	26.3	25.1	28.7
気象庁外気温(名取)		42.8	34.0	38.2	40.2	36.4	37.0	25.4	30.5	39.6	33.8	27.0	40.2
													温度差
													11.5

2016年		7/1	7/2	7/3	7/4	7/5	7/6	7/7	7/8	7/9	7/10	7/11	7/12	晴れた日の平均
クールサーム施工		25.3	26.2	26.7	25.8	19.9	22.1	21.6	22.7	24.0	26.9	28.2	24.7	26.3
		28.5	25.4	25.8	29.8	22.6	22.8	24.1	27.2	24.6	29.0	28.9	27.6	28.5
														温度差
														2.2
