# 日本ピュアフード(株) 愛媛プラント

鋼板屋根 1,415㎡ 工事期間 2016年6月15日～6月30日

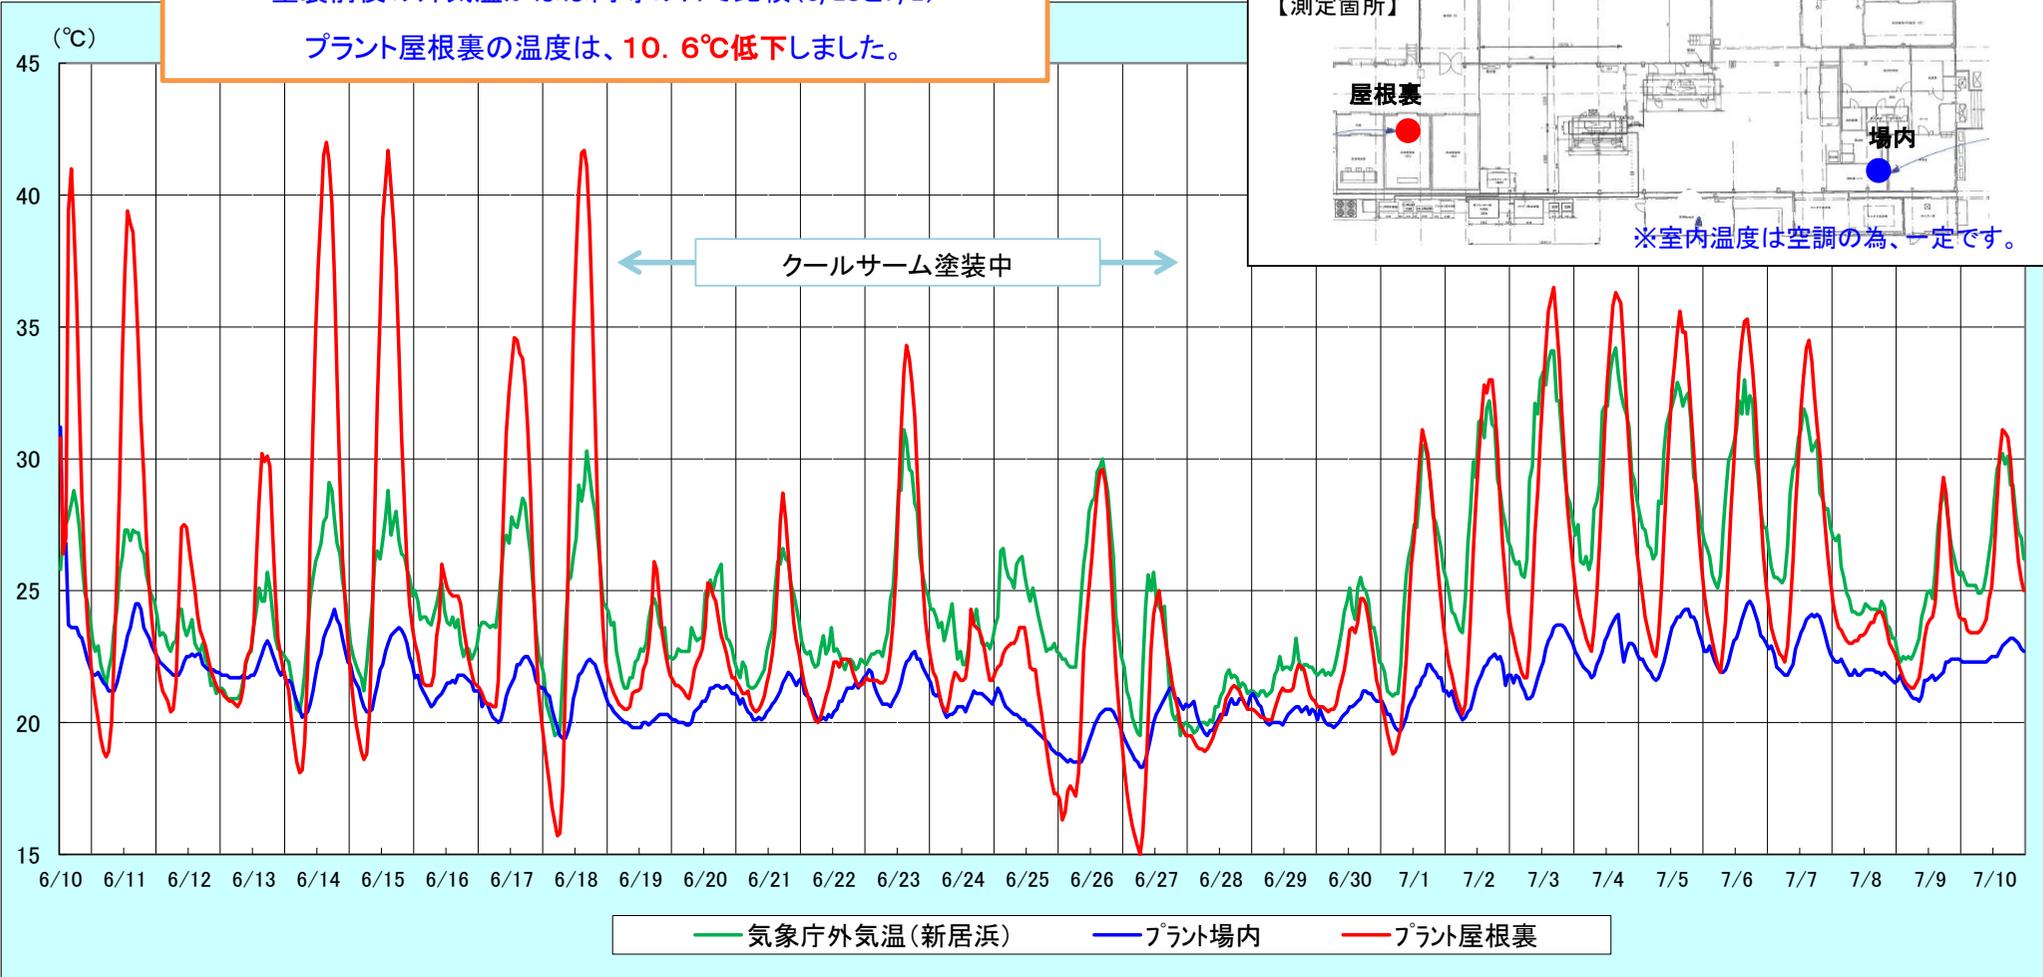
塗装前後の外気温がほぼ同等の日で比較(6/18と7/1)  
 プラント屋根裏の温度は、10.6℃低下しました。

6/11	6/12	6/13	6/14	6/15	6/16	6/17	6/18	6/19	6/20	6/21	6/22	6/23	6/24	6/25	6/26	6/27	6/28	6/29	6/30	7/1	7/2	7/3	7/4	7/5	7/6	7/7	7/8	7/9	7/10
天気	☁	☂	☂	☁	☀/☁	☂	☁	☀	☀	☁/☂	☂/☁	☂	☁/☀	☂	☂	☁/☀	☁/☂	☂	☂	☁/☂	☀/☁	☁	☀	☁	☀	☀	☀/☁	☂	☂	☂/☁
気象庁外気温	27.3	24.3	25.7	29.1	28.8	25.3	28.5	30.3	24.7	26.0	26.6	23.6	31.1	24.5	26.6	30.0	25.7	22.0	23.2	25.5	30.5	32.2	34.1	34.2	32.9	33.0	31.9	27.1	28.7	30.2
プラント場内	24.5	22.6	23.1	24.3	23.6	21.8	22.5	22.4	20.7	21.4	21.9	21.7	22.7	21.5	21.3	20.5	21.3	21.0	21.1	21.2	22.2	22.6	23.7	24.1	24.3	24.6	24.1	22.4	22.4	23.2
プラント屋根裏	39.4	27.5	30.2	42.0	41.7	26.0	34.6	41.7	26.1	25.3	28.7	22.4	34.3	24.3	23.6	29.6	25.0	21.4	22.2	24.7	31.1	33.0	36.5	36.3	35.6	35.3	34.5	24.5	29.3	31.1
