いないロジスティクス(株)

クールサーム施工期間:2017年4月17日~5月16日 10,078㎡

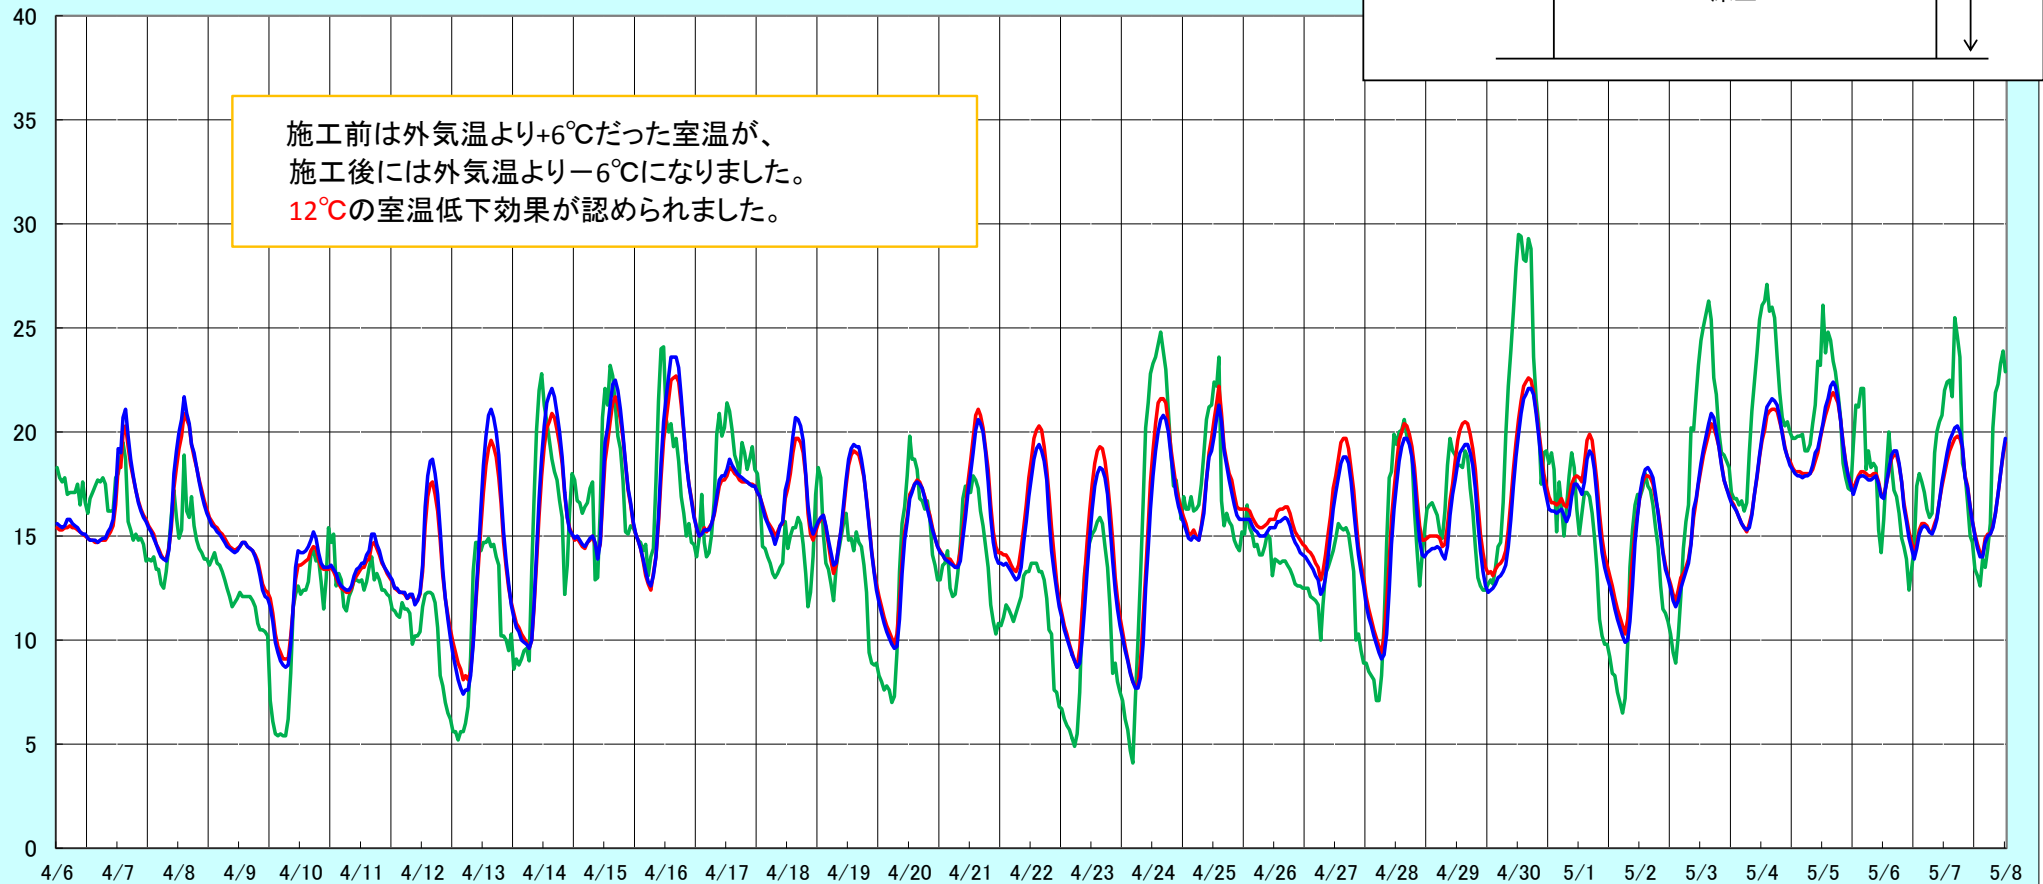
施工前は外気温より+6℃だった室温が、
施工後には外気温より-6℃になりました。
12℃の室温低下効果が認められました。

— 気象庁外気温(倉吉) — ①増築棟 — ②旧棟

最高温度	4/7	4/8	4/9	4/10	4/11	4/12	4/13	4/14	4/15	4/16	4/17	4/18	4/19	4/20	4/21	4/22	4/23	4/24	4/25	4/26	4/27	4/28	4/29	4/30	5/1	5/2	5/3	5/4	5/5	5/6	5/7	
天気	☔	☔	☔	☔	☔	☔	☀	☀	☔	☔	☔	☔	☀	☀	☀	☔	☀	☀	☔	☔	☀	☀	☀	☔	☔	☔	☀	☔	☔	☀	☔	☀
外気温	19.5	18.9	14.2	15.4	15.1	12.3	14.9	22.8	23.2	24.1	21.4	18.3	17.8	19.8	17.9	13.7	15.9	24.8	23.6	16.5	15.6	20.6	19.7	29.5	19.0	18.0	26.3	27.1	26.1	22.1	25.5	
①増築棟	20.3	20.9	15.7	14.5	14.7	17.6	19.6	20.9	21.7	22.7	18.3	19.7	19.1	17.7	21.1	20.3	19.3	21.6	22.2	16.4	19.7	20.4	20.5	22.6	19.9	17.9	20.4	21.1	21.9	18.9	19.8	
②旧棟	21.1	21.7	15.5	15.2	15.1	18.7	21.1	22.1	22.5	23.6	18.7	20.7	19.4	17.6	20.6	19.4	18.3	20.8	21.3	15.9	18.8	19.7	19.4	22.1	19.1	18.3	20.9	21.6	22.4	19.1	20.3
